## Exemple de rapport d'intervention

### **Humidité dans un sous-sol Contrôle des eaux pluviales, de l'étanchéité du soubassement et des drains.**

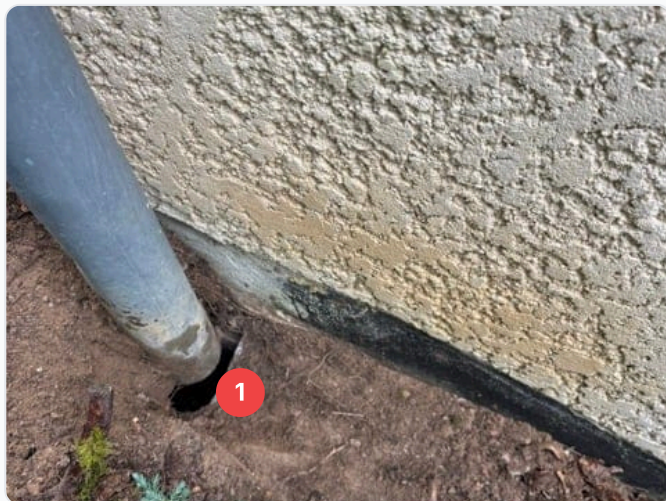
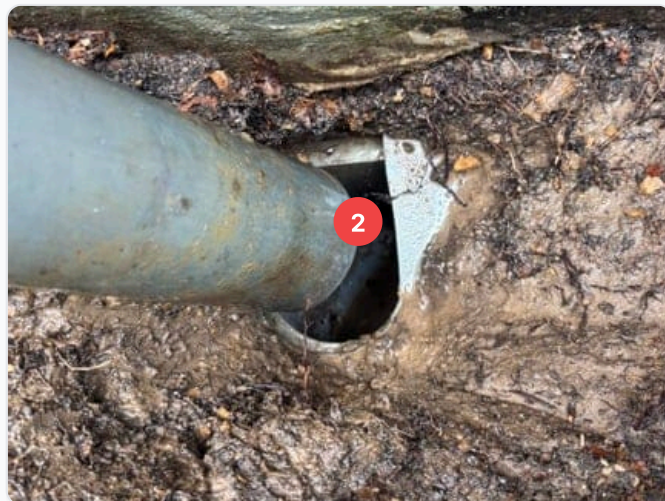
Afin de contrôler le raccordement des descentes de gouttières au réseau enterré, une fouille ponctuelle a été effectuée au pied de la façade. Cette investigation a permis de constater que l'une des boîtes de raccordement s'était affaissée, entraînant le déboîtement de la descente de gouttière.

La gouttière n'étant plus raccordée au réseau d'évacuation, les eaux pluviales se déversent directement dans le sol, au pied du bâtiment, puis s'écoulent le long du mur enterré. Ce défaut est susceptible de provoquer ou d'aggraver les infiltrations et l'humidité constatées dans le sous-sol.

**1** Affaissement de la boîte de raccordement    **2** Gouttière non raccordée

- réparer et raccorder correctement la descente de gouttière au réseau d'évacuation des eaux pluviales ;
- reprendre l'étanchéité extérieure du soubassement afin d'assainir durablement les murs de la maison ;
- laisser sécher la maçonnerie avant toute remise en état des revêtements intérieurs ;
- installer des témoins de fissuration ou des jauges adaptées sur les principales fissures afin de suivre leur évolution et de vérifier si elles sont encore actives.

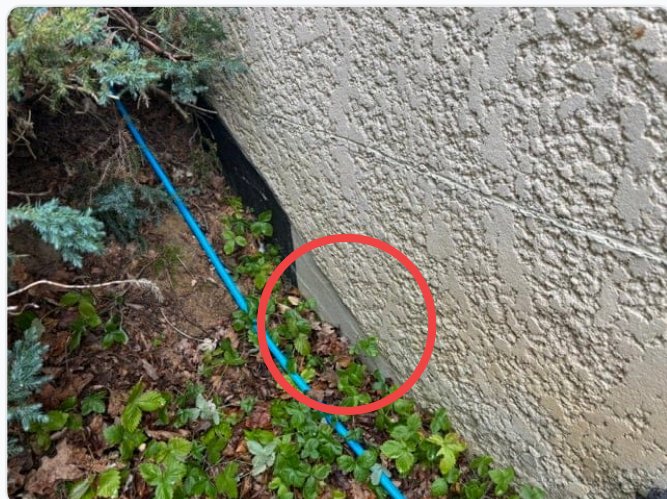
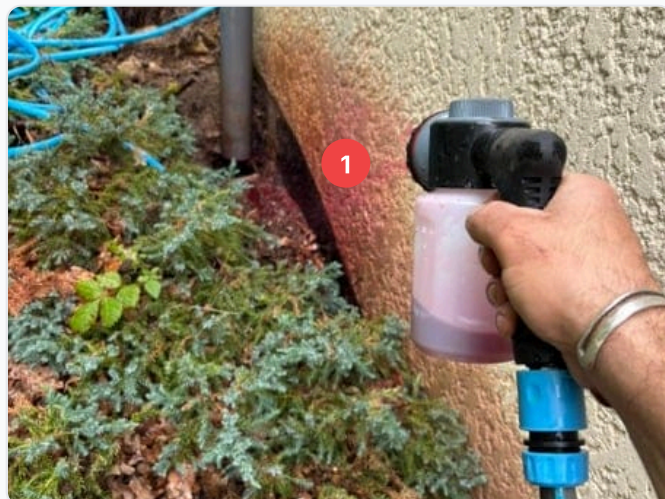
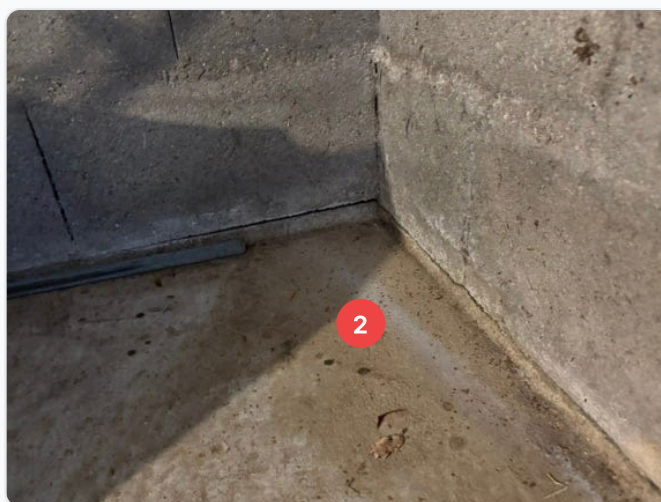
Le contrôle des parties accessibles du soubassement a permis de constater la présence d'un revêtement bitumineux d'étanchéité sur certaines zones. Toutefois, cette protection est très limitée et ne couvre pas suffisamment la partie enterrée du mur.

Le mur du sous-sol se trouve ainsi directement en contact avec la terre, sans dispositif d'étanchéité extérieur suffisant. L'humidité présente dans le terrain peut donc pénétrer progressivement dans la maçonnerie et provoquer les traces d'humidité observées à l'intérieur de la cave.

Ce phénomène est fortement accentué par le déboîtement de la descente de gouttière : les eaux pluviales, qui ne sont plus dirigées vers le réseau d'évacuation, se déversent au pied du bâtiment et ruissellent directement le long du mur enterré.

○ Manque d'étanchéité    1 Test d'arrosage    2 Présence d'humidité suite à l'arrosage

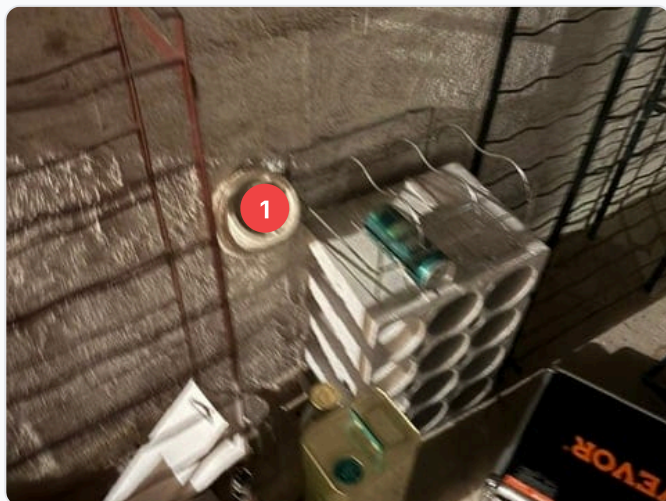
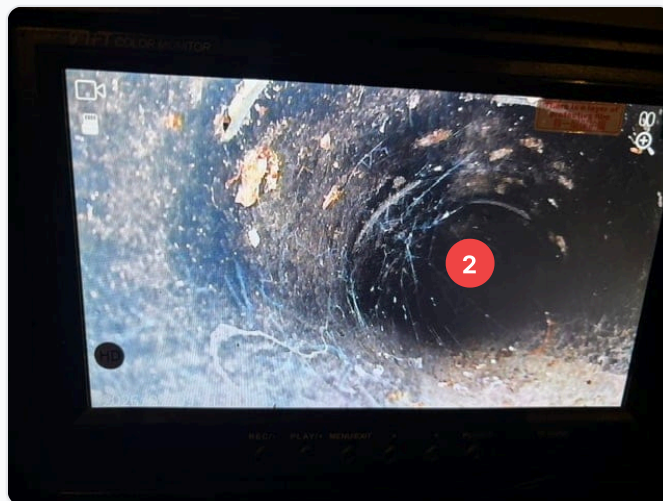
Le contrôle n'a révélé aucune anomalie apparente : aucun défaut, obstruction ou désordre particulier n'a été constaté. Aucune stagnation d'eau n'a également été observée dans les parties accessibles et inspectées.

Le réseau de drainage apparaît donc fonctionnel au moment de l'intervention.

**1** Accès au drain **2** Inspection caméra du drain : RAS
